# 新宁县东岭二级水电站工程建设项目

## 竣工环境保护验收调查报告

精检竣监【2021】012

编制单位: 湖南精科检测有限公司

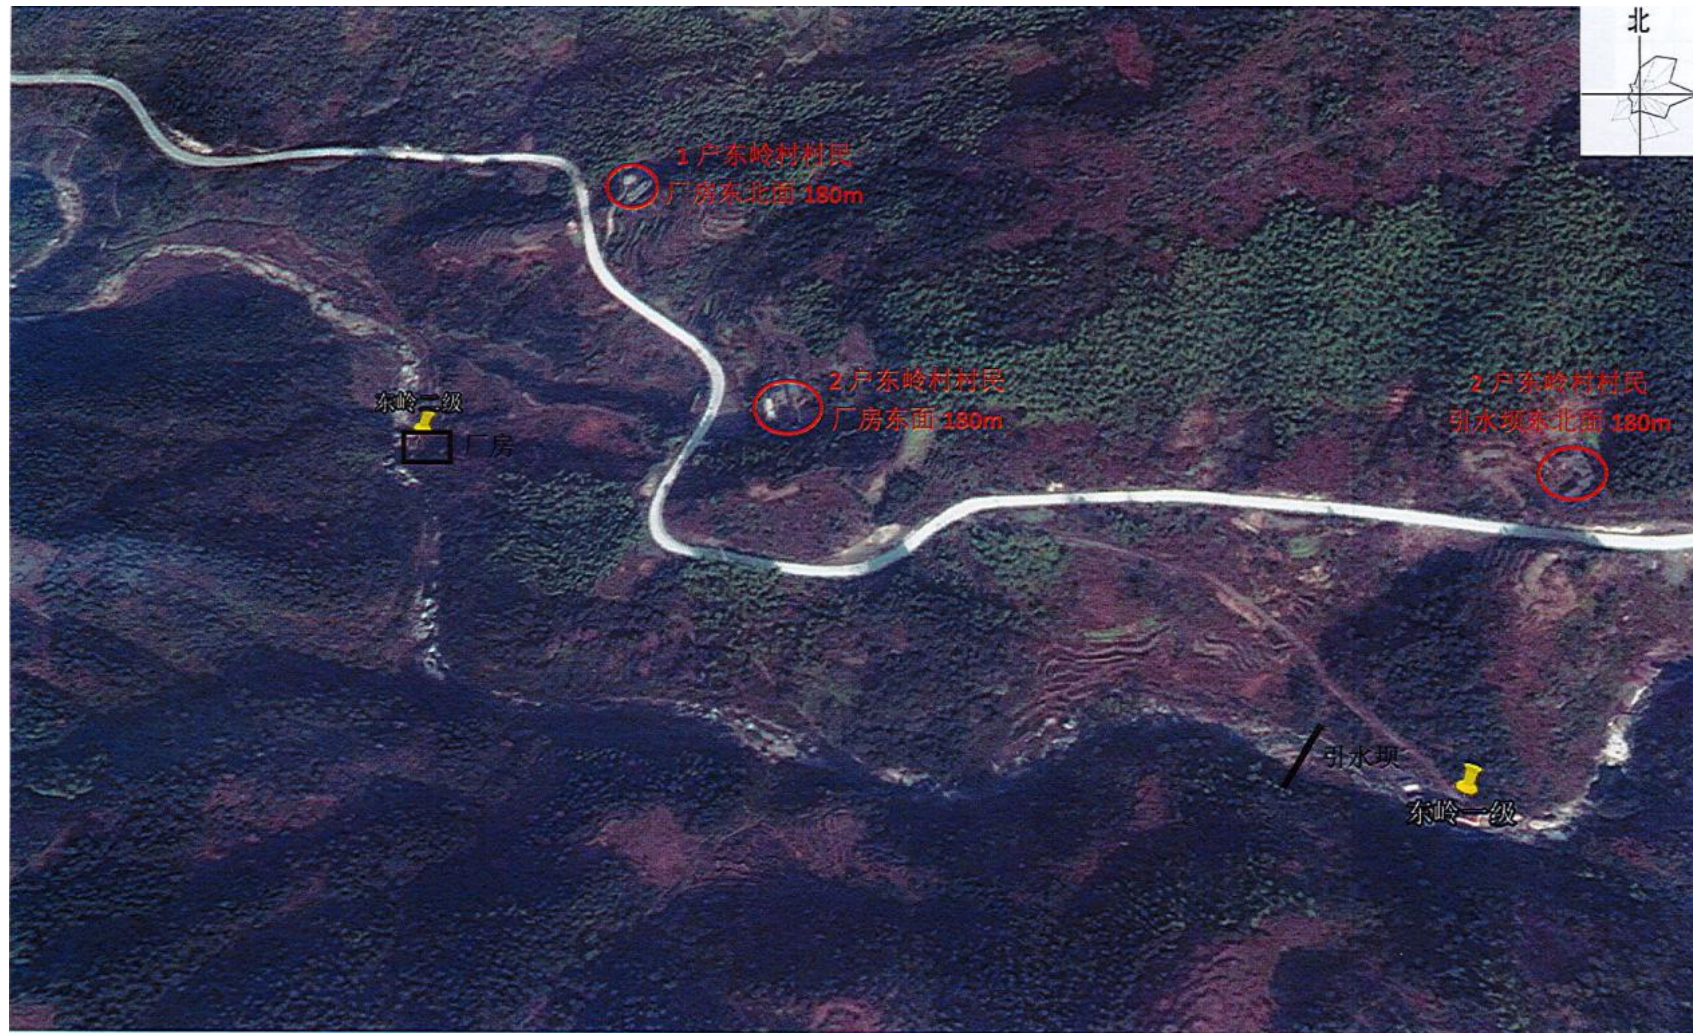
附图3 环境保护目标图

<table><tr> <th>分类</th> <th>目标名称</th> <th>方位及距离</th> <th>保护目标</th> <th>环境执行标准</th> </tr><tr> <td rowspan="3">大气、声环境</td> <td>东岭村村民</td> <td>厂房东北面 180m</td> <td>1 户/4 人</td> <td rowspan="3">《环境空气质量标准》(GB3095-2012)中的二级标准《声环境质量标准》(GB3096-2008)1类或4a类标准</td> </tr><tr> <td>东岭村村民</td> <td>厂房东面 180m</td> <td>1 户/4 人</td> </tr><tr> <td>东岭村村民</td> <td>引水坝东北面 180m</td> <td>1 户/4 人</td> </tr></table>

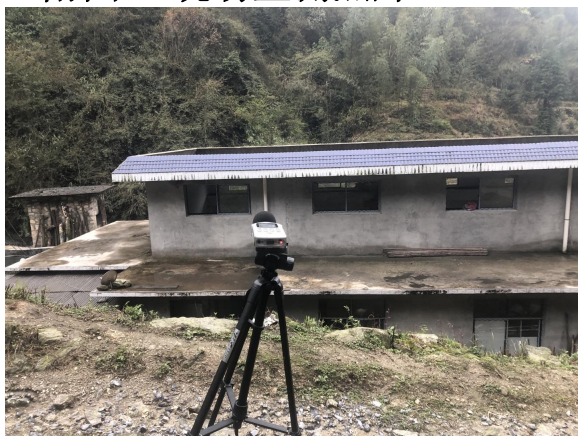
噪声监测点 1

监测点位	监测项目	监测频次
N1 厂界东面外 1m	厂界环境噪声	2 次/天，昼、夜检测， 连续 2 天
N2 厂界南面外 1m		
N3 厂界西面外 1m		
N4 厂界北面外 1m

检测点位	检测日期	检测结果 Leq[dB(A)]		执行标准 (Leq[dB(A)])	
		昼间	夜间	昼间	夜间
N1 厂界东面外 1m	2021.3.11	53.3	41.2	55	45
	2021.3.12	52.7	40.5	55	45
N2 厂界南面外 1m	2021.3.11	52.4	42.7	55	45
	2021.3.12	51.4	40.8	55	45
N3 厂界西面外 1m	2021.3.11	49.9	42.0	55	45
	2021.3.12	50.4	41.3	55	45
N4 厂界北面外 1m	2021.3.11	52.9	40.0	55	45
	2021.3.12	51.9	41.6	55	45

根据检测数据表明，项目厂界四周的监测结果符合《声环境质量标准》

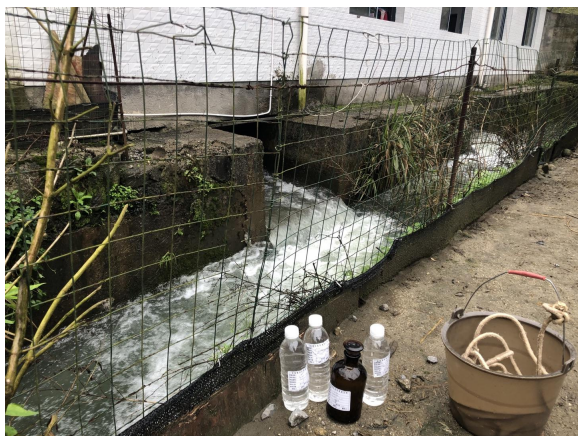
地表水监测点

监测点位	监测因子	监测频次	评价标准
水坝上游 500 米	水温、溶解氧、化学需氧量、 五日生化需氧量、悬浮物、 氨氮、pH 值、石油类	3 次/天， 连续 2 天	《地表水环境质量标准》 (GB3838-2002) 中 III 类标准
水坝下游 500 米

根据检测数据表明，水坝上游 500 米、水坝下游 500 米两个监测断面的监测结果符合《地表水环境质量标准》(GB3838-2002) III类水质标准限值。

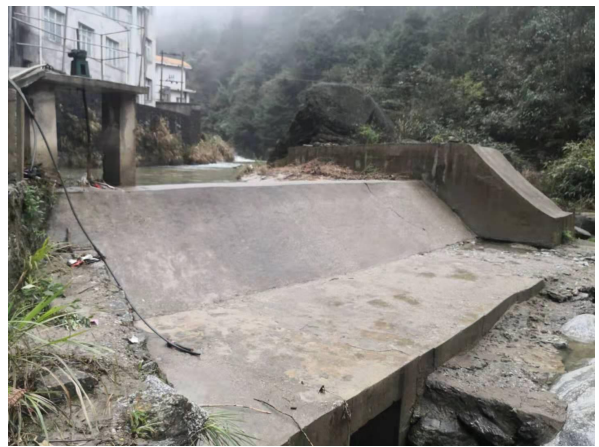
水坝

项目组成	名称	建设内容
主体工程	引水工程	引水工程包含引水坝、引水明渠、引水隧洞，压力管道，压力前池。引水坝采用M7.5浆砌石重力坝，坝顶溢流，堰型采用实用堰(指堰顶厚度与堰上水头之比在0.67~2.5之间的堰)，坝长9.8m，高3.0m，引水坝坝顶高程612m，坝底高程608m；引水坝右侧开凿159m长引水明渠至引水隧洞，沿山坡走向，矩形，过水净尺寸宽1.7米，高1.3米，安全超高0.3米；379m长引水隧洞，引水隧洞为城门洞型，净宽为1.7m，净高为2.3m；压力管道采用1根主钢管供水，压力管道沿山坡铺设，为明钢管，主管长72.74m，管内径1.02m，支管长12.9m，壁厚8mm；压力管道前设一压力前池，前池设置溢流堰，安装拦污栅、检修闸、通气孔等，前池平面尺寸L×B×H(长×宽×高)=9.7m×8.6m×5.05m，前池正常水位为607.73m
	厂房、升压站和办公房	电站厂房为河岸式地面厂房；升压站布置在厂房右侧，紧连厂房成一字型。电站厂房平面尺寸为20×8.5m(长×宽)，其中主厂房长16.0m，副厂房长8.5m。升压站尺寸为11×5m(长×宽)。办公房位于厂房内，尺寸为4×8.5m。水能机型号：HLA253-WJ-50(2台)，发电机型号：SFW250-8/850(2台)，主变压器型号：

据调查，项目引水坝为低矮坝，为浆砌石翻板坝，结构稳定；坝址区场地地震基本烈度为IV度，区域构造场地稳定，因此，项目发生溃坝风险可能性不大。

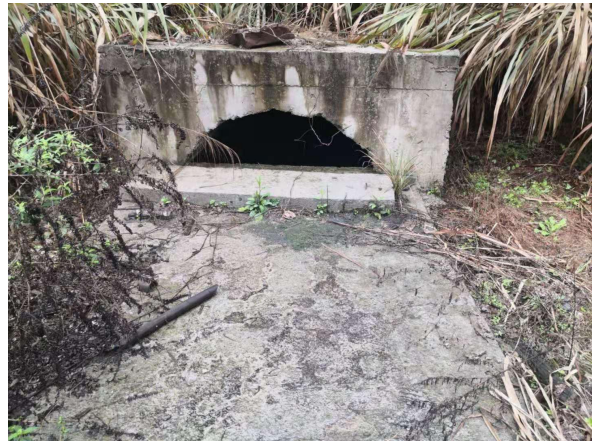
引水隧洞

工程引水坝开挖深度较浅，不会对地下水造成影响。引水隧洞为无压隧洞，由于隧洞断面小，受力不大，对于隧洞进出口润段采用200mm厚C20双层钢筋砼衬砌和沥青松板止水等防冲措施处理，引水隧洞深度较浅，较小、洞沿线地质条件均一、道水产生影响。

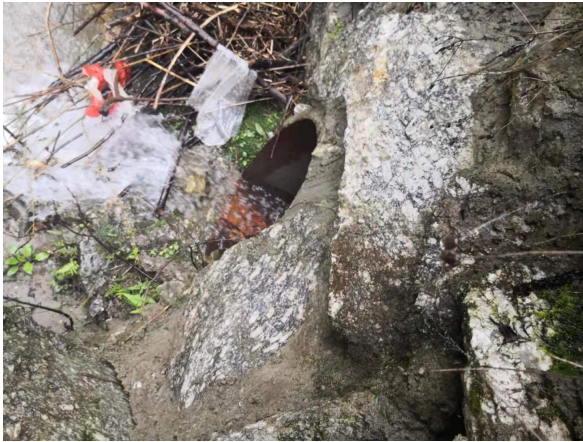
生态流量放水管

<p>减少、减水河段水生生物会大大减少水河段两侧水田很少但址下游100m处有1股较小山泉水从河流右侧汇入，约建电站坝前流量的2%；下游500m处还有1条支流从河流左侧汇入，约建电站坝前流量的5%，这些山泉水直接汇入减水河段，电站未对其进行收集，可以补给减水河段的水流量。同时，在引水坝死水位以下设置生态下泄管道，保障不小于10%的生态下泄量。因此，工程设后基流后水者的水生生物、生态用水影响较小。</p>
水环境影响调查	<p><b>7.2 水环境影响调查</b></p> <p><b>7.1.1 施工期废水污染源响调查</b></p> <p>(1) 地表水环境影响分析</p> <p>工程施工过程中生产发术包括，设备及运输车水、洗及养护废水、砂石料冲洗废水、机械设备含油污水、基坑废水等。</p> <p>1、设备及运输车辆清洗废水</p> <p>设备清洗废水、地面及运输车辆冲洗废水、施工场所初期雨水等。主要污染物为悬浮物及极少最设备跑、冒、滴、漏的污油，产生浓度分别约为 300-350mg/L、8-10mgL。生产中采购清洗好的砾石直接用于生产，避免砾石洗涤废水的产生，设备清洗废水、场地和运输车辆冲洗废水和施工场地初期雨水，经沉淀处理后用于道路或场地洒水降尘。工机械和运输车辆的维修均在专业维修站维修。通过加强工管理，施工材料四周设置围墙阻挡并应备有临时遮挡物品，防止雨水冲刷；施工完毕后，应及时对施工现场进行清理，以防施工废料等随雨水进入陈家湾河。在加强检修的情况下，此部分废水排放量很小。</p> <p>2、混凝土拌合冲洗及碱性养护废水</p> <p>混凝土冲洗废水产生量为0.6m<sup>3</sup>/d，混凝土养护废水排放量总共为70m<sup>3</sup>。混凝土冲洗与养护废水呈碱性，且pH值高，为11~12，悬浮物浓度大于2000mg/L，该废水经沉淀池絮凝沉淀处理后用于场地降尘，避免废水直接排入陈家湾河，对局部水域水质产生较大的影响。</p> <p>3、基坑废水</p> <p>施工围堰、导流过程中将会产生一定量基坑废水。由于基坑开挖和混凝土浇筑、冲洗、养护和水泥灌浆等，可使基坑水的悬浮物和pH值增加。</p> <p>施工过程中对底泥产生的扰动将局限在围堰中的小范围内，经过一定时间的</p>
