# S237 祁东蒸园至太平桥公路改建工 程竣工环境保护验收调查报告

精检竣监 [2021] 109

建设单位：祁东县交通运输局

调查单位：湖南精科检测有限公司

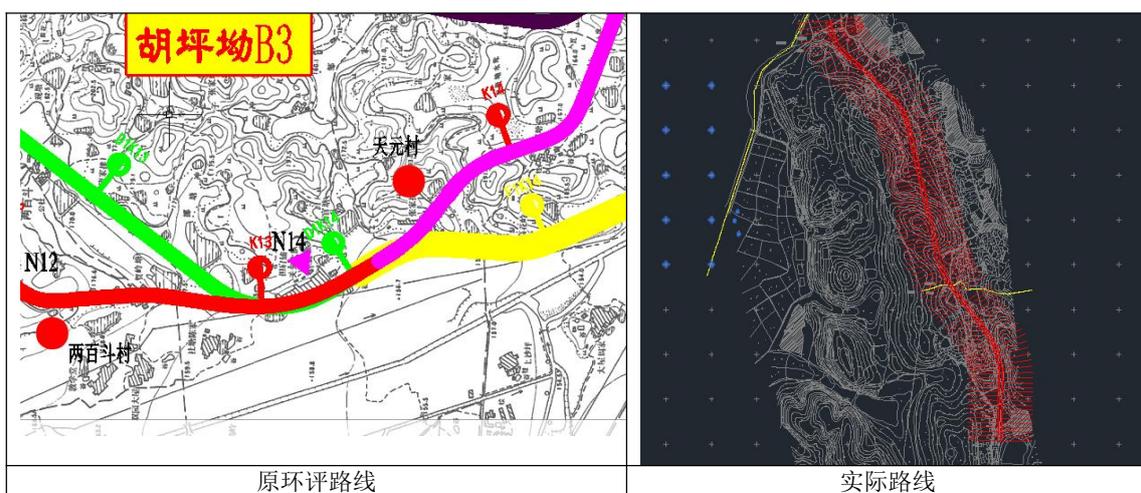
表 2.3.3-1 项目线路主要调整情况

路线主要变更段为 K13+300-K14+820，长 1.52 公里，与环评对比如下所示。

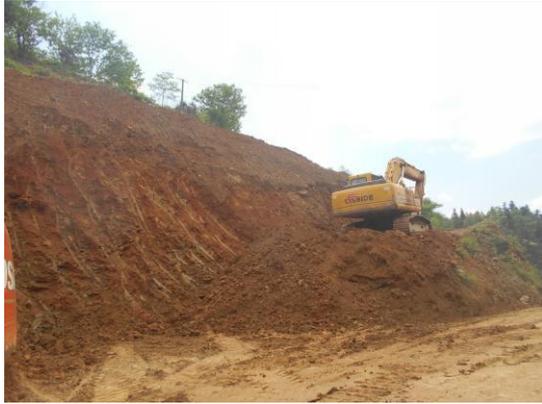
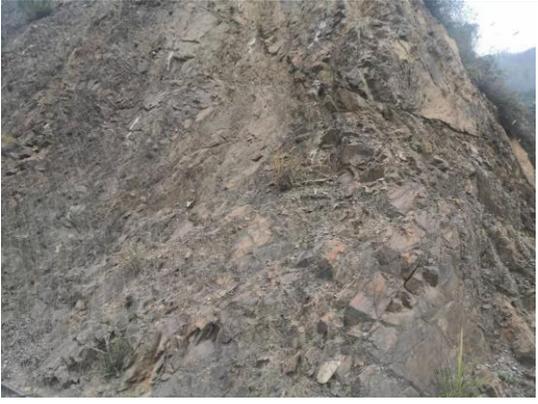
取土场	现有取土场

根据可行性研究报告，本项目土方量约 89.17 万 m<sup>3</sup>，填方约 68.64 万 m<sup>3</sup>，弃方约 20.53 万 m<sup>3</sup>，项目沿线设置 2 个弃土（渣）场，约 43 亩，3 个取土场，约 145.5 亩，弃渣场有足够能力能消纳弃渣，弃渣场已按照水土保持报告的要求设置，设置 2 级防护坡，防止产生新的水土流失和生态破坏，目前弃渣场生态已恢复。

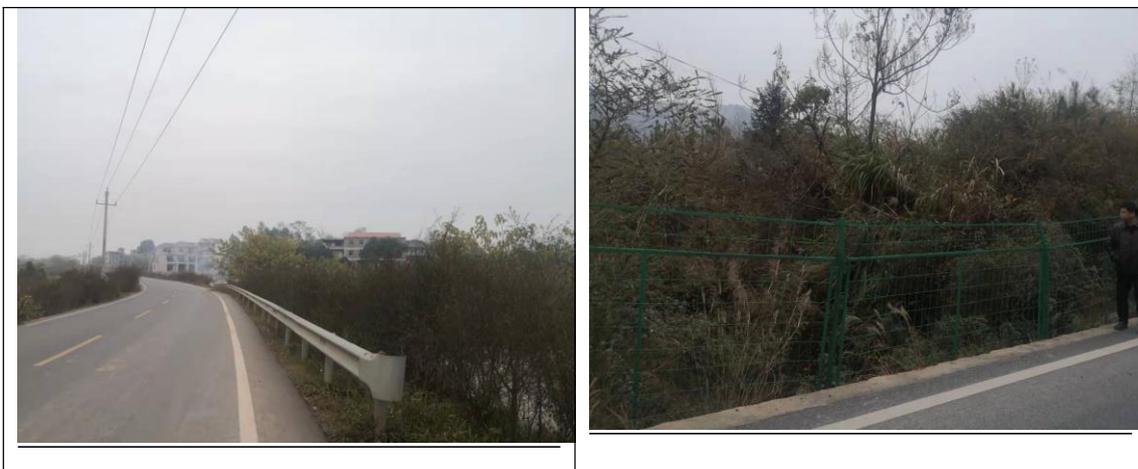
公路两侧绿化

绿化植被能净化空气，固土护坡、防止水土流失、美化公路沿线环境等。建设单位较为重视工程区绿化工作，主体工程结束后，对公路沿线两侧受损地表进行平整、恢复地貌，对施工中破坏的植被，及时进行植被恢复工作。绿化植物多采用本土植物，路线以恢复自然、融合当地景观为主。栽植的主要树种有樟树、杉木等，在具体实施过程中结合地质、地形、地貌采取了不同的植被绿化措施。

现场观察到，建设单位对公路沿线两侧可绿化路段进行了乔、灌、草立体生态绿化，共植草皮及混播草种，栽植攀缘植物。绿化区域各类花草树木长势总体良好，水保效果较好。

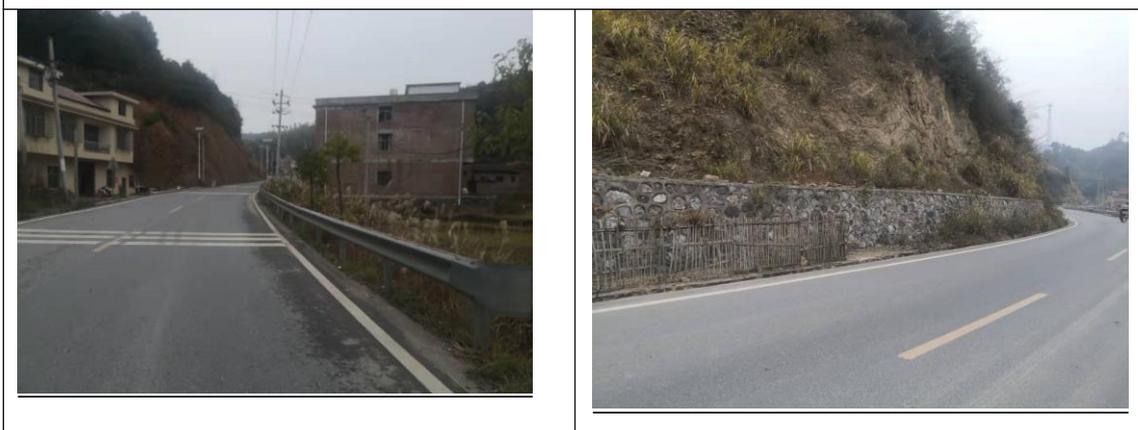
公路两侧边坡防护

综上所述,本工程在水土保持方面基本执行了环境影响说明书及现今环保的要求,实施了较为有效的防护措施,工程竣工后,永久占地可恢复植被的区域基本进行了绿化,水利设施完善,防护措施较到位,基本不存在水土流失隐患。

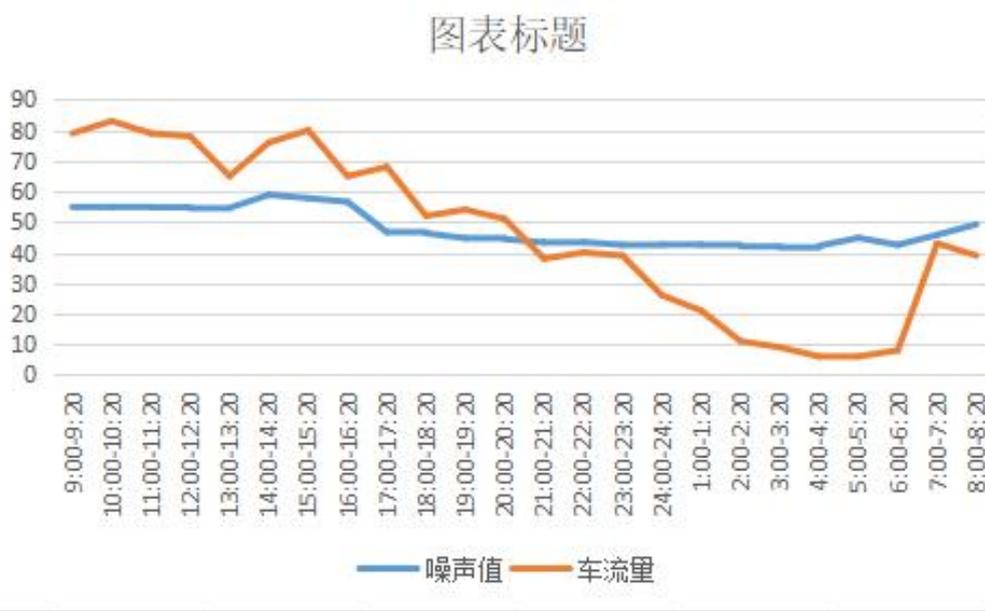
图 6.3-1 24 小时交通量噪声变化趋势图

从图 6.3-1 可以看出，交通噪声与车流量呈正相关，随着车流量的增加，噪声值增加。车流量高峰期一般出现上午 9:00 时至晚上 18:00 时，18:00 时过后车流量逐渐减少，凌晨 0:00 时至 6:00 时车流量相对较少。从表 6.3-3 中可以看出，在昼间，通过该路段的车辆以小型车为主，占总自然车流量的 70%~80%；中型车和大型车共占总自然车流量的 20~30%，且两者所占比例基本相同。在夜间，通过该路段的车辆仍以小型车为主，占总自然车流量的 70%~80%，中型车和大

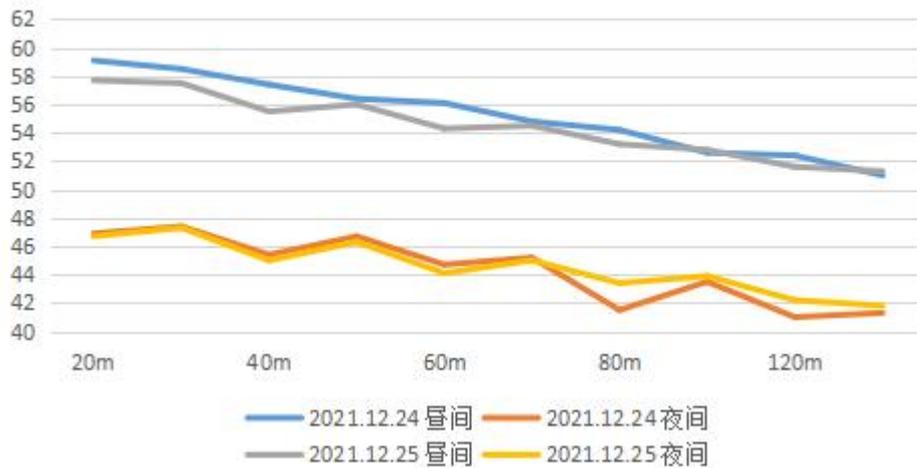
图 6.3-2 衰减断面噪声随距离变化图

由表 6.3-2 及衰减曲线可知，在当前车流量状况下，昼间、夜间均能达到《声环境质量标准》（GB3096-2008）2 类标准。从监测数据及衰减曲线可以看出，交通噪声值差距不大，但也是随着距离衰减。

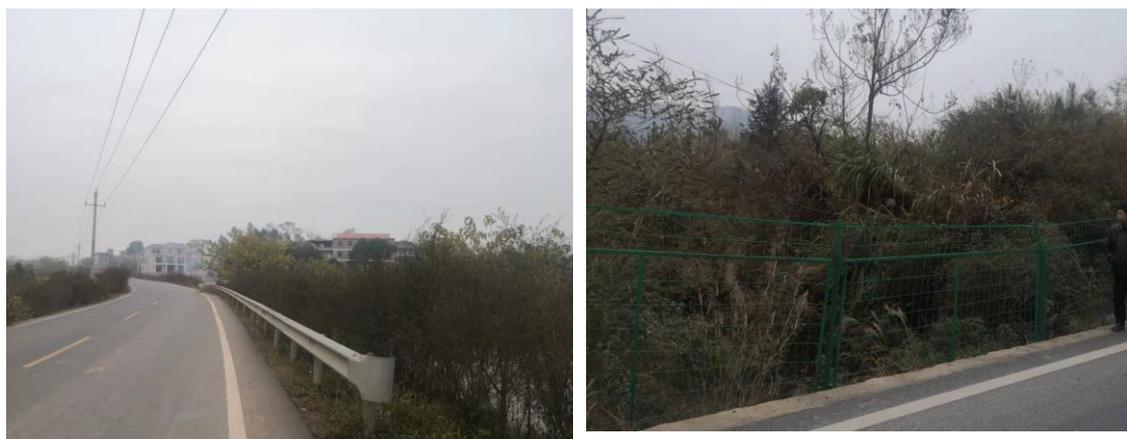
图 7-1 项目两侧绿化实景图

类比同类工程，扬尘产生量较小，通过两侧种植行道树吸附阻挡作用，可在一定程度上减少扬尘对环境的不利影响；针对运输车辆在运送物料时，由于洒落、风吹等原因产生的扬尘，环评建议加强道路运输管理，对运输易产生扬尘的物料必须采取加盖篷布和保持路面清洁等措施。
